Estudio diagnóstico de la Casa Señorial y Torre de la Calahorra en Elche

M^a Francisca Céspedes López
Raúl Tomás Mora García
Miguel Luis Cereceda

UNIVERSIDAD DE ALICANTE. COLEGIO DE ARQUITECTOS TÉCNICOS DE ALICANTE

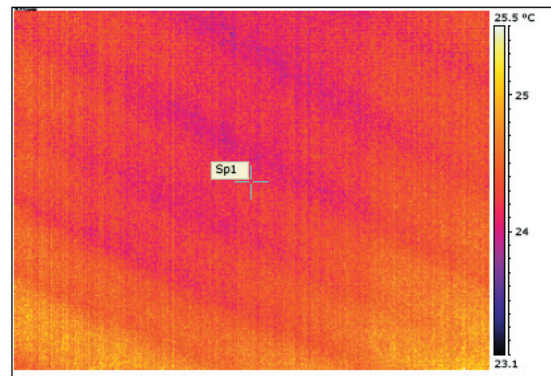
Además, se han realizado ensayos no destructivos como la termografía, ultrasonidos, porosimetría de mercurio y observación al microscopio petrográfico. La termografía⁸ permitió localizar una gotera en la cubierta del Almudín así como determinar el número de viguetas existentes en el techo de la Sala de las cortinas, ocultas por un falso techo.

Fig. 13: Techo de la Sala de las cortinas localizando la posición de las viguetas.

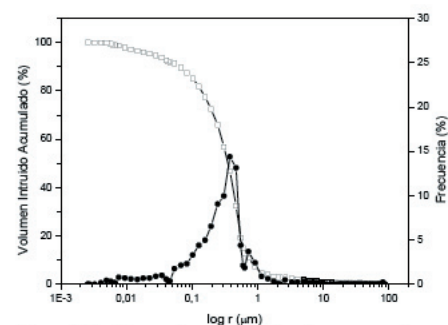
Con la porosimetría de mercurio y la observación al microscopio petrográfico, realizada a una muestra de sillería, se puede determinar que es una biocalcarenita de cemento micrítico y minerales calizos con algo de cuarzo junto con esqueletos fósiles. No existen poros de gran tamaño, predominando los poros muy pequeños y sin conexión, por lo que la penetración de agua a su interior será lenta y en poca cantidad.

Fig. 14: Porosimetría de la muestra.

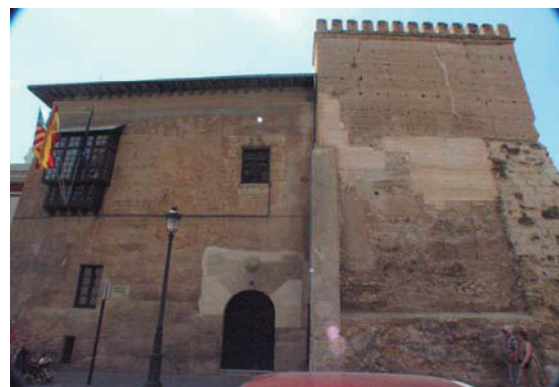
Las lesiones como grietas o fisuras aparecen principalmente en los cerramientos, ya tengan función resistente o no. La zona más afectada es la fábrica de tapial debido al empuje del forjado de cubierta. Otra fisura importante afecta al muro medianero de la caseta adosada, como consecuencia del derribo del edificio colindante. Otras grietas de importancia son las originadas en la Sala Museo, debidas a un descenso de los arcos fajones de sillería ocasionando que se separen los arcos respecto de la bóveda que parece ser más rígida.

Fig. 18: Fachada Norte, Almudín y Torre.

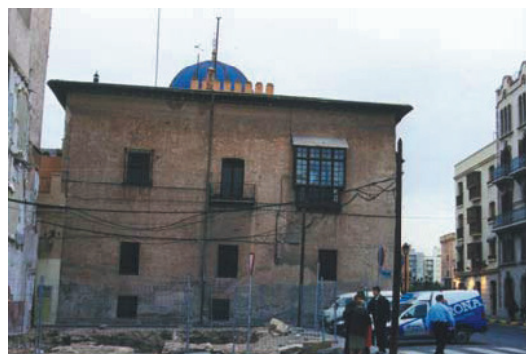
En cuanto a las lesiones causadas por la humedad decir que afectan a las zonas más próximas al terreno y ocasionalmente en elementos de cubierta y recogida de aguas. En los muros exteriores la humedad capilar ha provocado el desprendimiento de los revestimientos, seguido de la aparición de manchas blancas. La filtración existente en la cubierta a tres aguas no parece peligrosa pero con el tiempo puede ocasionar resultados de gravedad.

Fig. 22: Fachada Este, año 2001.

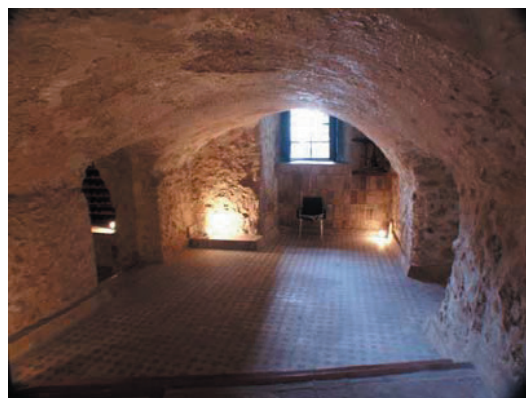
Las eflorescencias se materializan principalmente en el semisótano del Almodín, desarrollándose por toda la superficie de las bóvedas y arcos que conforman el techo, sin llegar a provocar desprendimientos o desintegración del material del muro. La humedad proveniente del terreno asciende por los muros transportando sales solubles hacia la superficie del muro, produciéndose una cristalización o precipitación de sales en las paredes.

Fig. 24: Sala intermedia del semisótano.

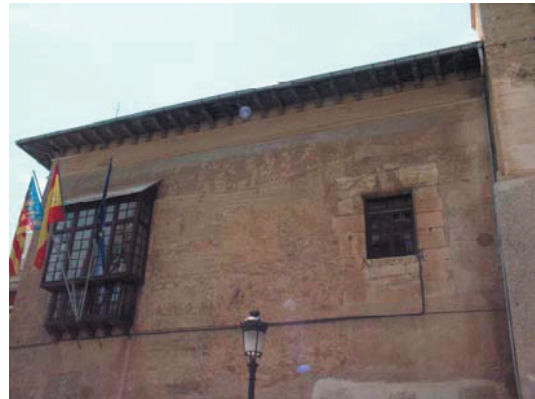
Otra lesión de menor importancia es el ensuciamiento de las fachadas, producidas por el depósito de partículas contaminantes de la atmósfera sobre la superficie del revestimiento. A esta situación hay que añadirle que, por efecto del agua de lluvia, se pueden originar nuevos depósitos o incluso llegar al lavado, provocando un contraste de color entre zonas limpias y sucias. Una superficie muy rugosa y la propia geometría ataluzada del paramento favorecen la acumulación de residuos.

Fig. 32: Fachada Norte del Almudín.
